**Conservação e Reabilitação de Pavimentos
Rodoviários - Avaliação das características
Superficiais**

Relatório de Estágio apresentado à Universidade de Aveiro para cumprimento dos requisitos necessários à obtenção do grau de Mestre em Engenharia Civil, realizada sob a orientação científica do Prof. Doutor Agostinho António Rocha Correia e Almeida da Benta, Professor Auxiliar do Departamento de Engenharia Civil da Universidade de Aveiro

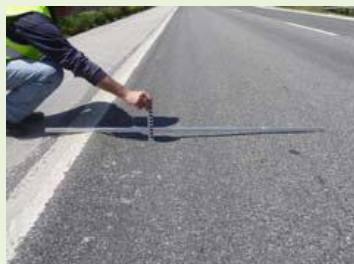
<p>Rodeiras – deformações transversais localizadas ao longo da zona de passagem dos rodados dos veículos, podem ter como causas a compactação insuficiente das camadas em geral, a capacidade insuficiente das camadas granulares e da fundação, ou a presença de misturas betuminosas com reduzida resistência à deformação plástica.</p>

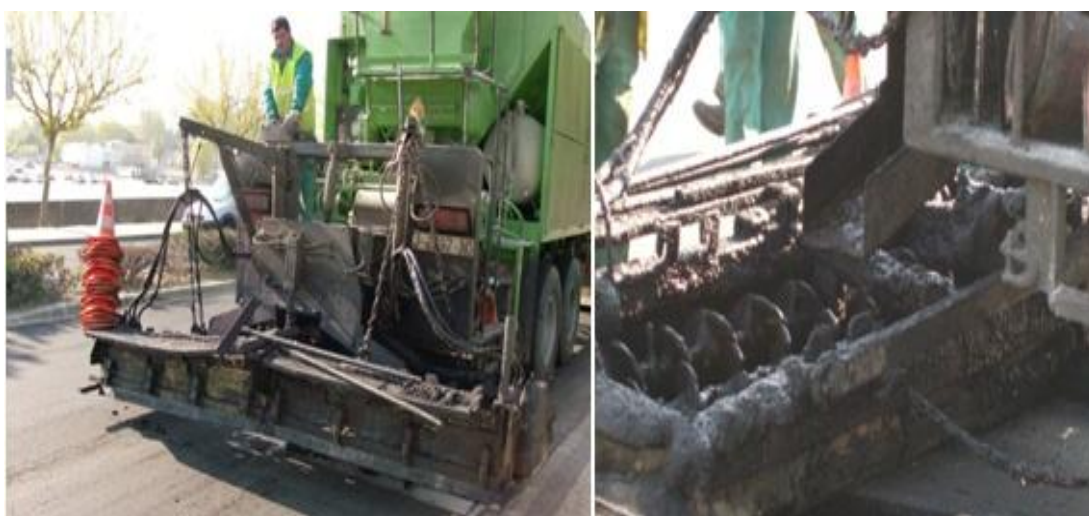
Figura 6. Equipamento tipo para aplicação de “Slurry”

O seu espalhamento é realizado a frio e o seu fabrico é feito num camião betoneira ou num camião provido de equipamentos próprios para essa finalidade. Estes camiões permitem um fabrico contínuo da mistura e do seu espalhamento. São equipamentos providos de silos para os agregados, misturador contínuo, tanques para armazenamento da emulsão e da água e um sistema de doseadores (Inteval, 2009).

As fotografias seguintes representadas na Figura 6 mostram o equipamento tipo, para a aplicação de “Slurry Seal”.

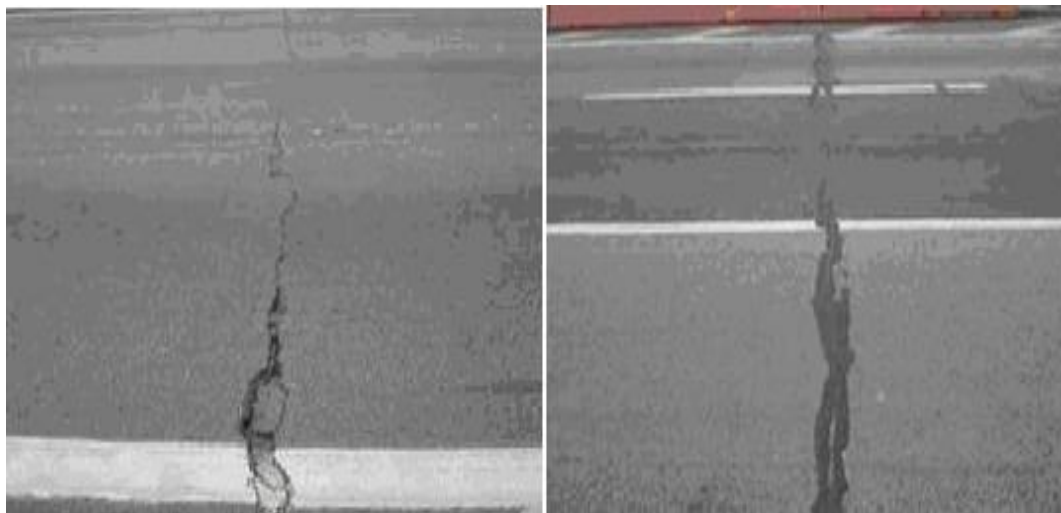
Figura 7. Selagem de Fissuras (Fonte: Ténhe, 2006)

A selagem de fendas de pequena gravidade, as quais não conduzem a uma necessidade de uma reabilitação estrutural do pavimento, é feita a partir da colocação de materiais betuminosos a frio, tais como microaglomerados e slurrys, geotêxteis impregnados com betumes e argamassas betuminosas a quente com betumes modificados. A escolha do material depende da gravidade observada e do nível de serviço da estrada (Azevedo, 2001).

O objectivo da selagem é de tratar as fissuras, impedindo a exposição do pavimento à entrada de água sem restringir a movimentação da estrutura, como é demonstrado nas imagens da Figura 7.

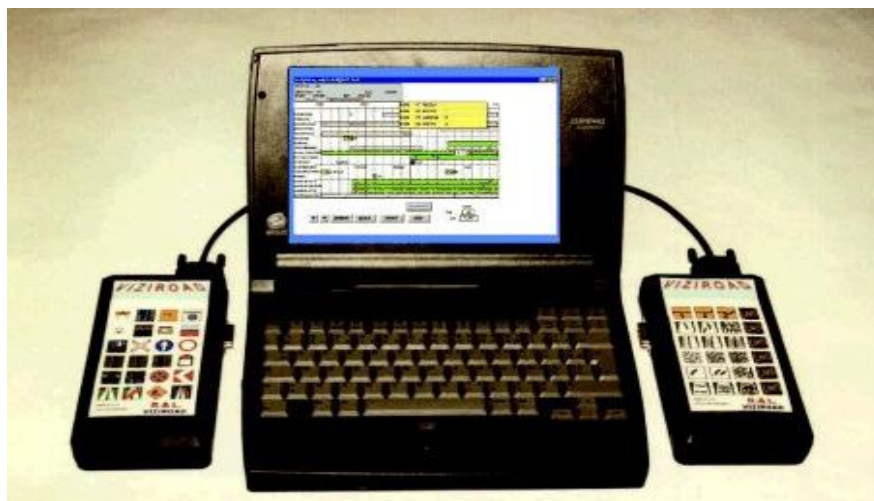
Figura 17. VIZIROAD (Fonte: EP, 2007).

A Figura 17 mostra um exemplo de um dos equipamentos específicos de observação visual com apoio informático, o VIZIROAD, que é um sistema informático de aquisição de dados, que apoia a observação visual das degradações, dispondo de uma interface informática constituída por dois teclados complementares, onde cada tecla, através de configuração informática específica, pode ser associada a um determinado tipo e gravidade de degradação (EP, 2010).

Geralmente, a observação com este tipo de equipamento é efectuada a baixa velocidade, de modo a possibilitar a observação do pavimento pelo operador. A observação pelo operador consiste em indicar o tipo de patologia, nível de gravidade e a sua extensão, premindo as teclas correspondentes.

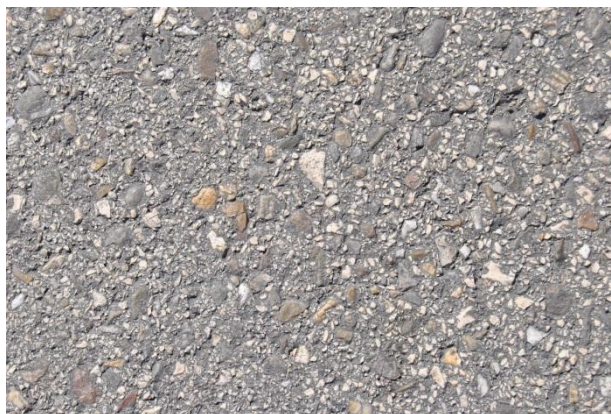
Figura 19. Pavimento Tipo da EN 342-1

A última intervenção deste trecho foi realizada em 2003 com uma camada de desgaste de 5cm de Betão Betuminoso AC14 surf 50/70 com agregados de seixo britado.

A Figura 19 apresenta o pavimento tipo da referida estrada nacional.

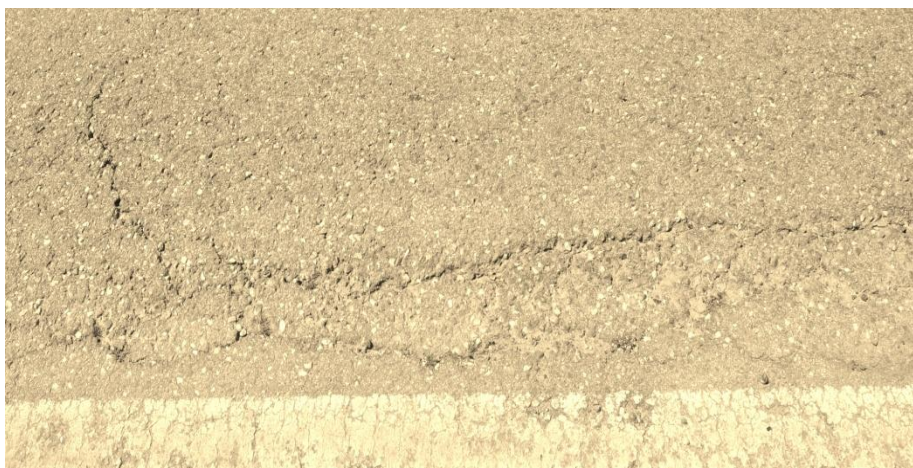
O trecho apresenta pequenos assentamentos com alguma profundidade, infelizmente não foi conseguido apresentar com precisão através do levantamento fotográfico, alguns exemplos. No entanto os mesmos foram registados para o cálculo dos Índices de Qualidade.

A Figura 20 mostra um exemplo do tipo de assentamento pontual existente.

Figura 20. Assentamento pontual no pavimento com gravidade elevada

Alguns dos assentamentos e depressões pontuais com níveis de gravidade mais baixos, poderão ser colmatados através de uma regularização e/ou reperfilamento no pavimento, no entanto verificou-se também a existência de outros assentamentos com níveis de gravidade mais elevados, observando-se defeitos no pavimento indicadores de deficiência nas camadas inferiores e que deverão ser corrigidos recorrendo a saneamentos, no entanto gostaria de salientar que haverá necessidade de se verificar a drenagem existente por forma a evitar o surgimento da mesma deformação.

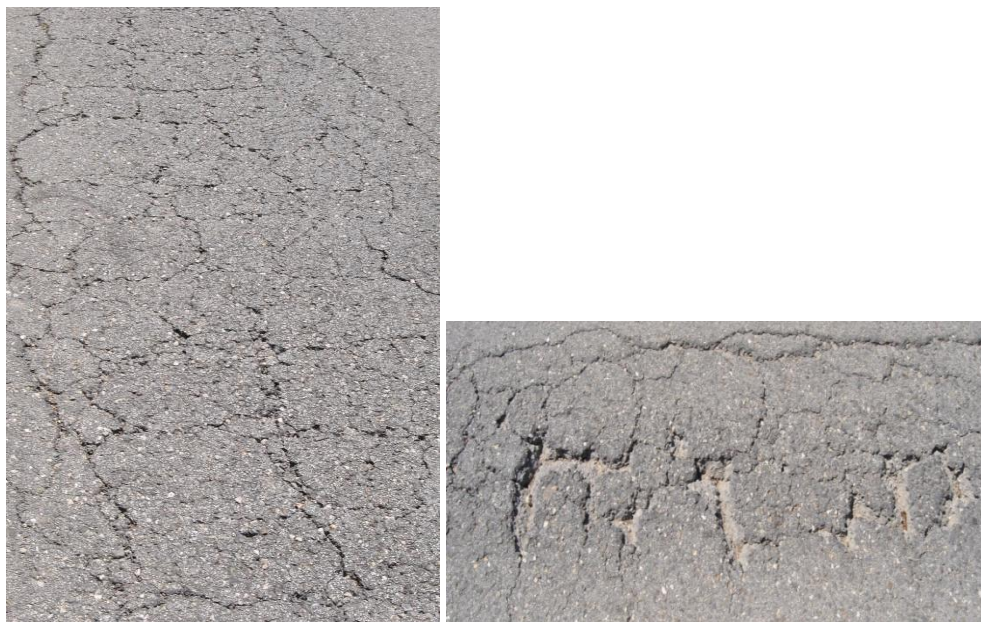
A Figura 21 mostra um dos exemplos de “Pele de Crocodilo” existente no trecho através do levantamento fotográfico efectuado.

Figura 21. Pele de Crocodilo com desagregação de material

Ao nível das intervenções estruturais, existem também deformações visíveis no pavimento, tais como fendilhamento de gravidade elevada, mais propriamente a designada por “Pele de Crocodilo”. O recurso a fresagens pontuais no pavimento, nestas situações, ou mesmo na existência de rodeiras com gravidade elevada, é usual e eficaz, e se após a primeira fresagem se verificar que a degradação é mais profunda dever-se-á executar uma segunda fresagem nas mesmas condições.

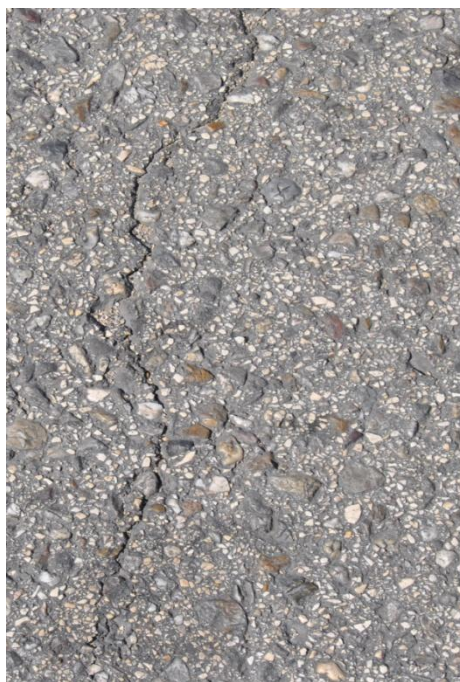
As Figura 22 e a Figura 23 mostram exemplos de fendas isoladas existentes no pavimento e de fendas ramificadas, no entanto no Capítulo 7 serão apresentados vários exemplos dos tipos de deformações existentes através do levantamento fotográfico realizado no local.

Figura 22. Fenda Isolada

Ao longo de todo o trecho verificou-se uma percentagem significativa da existência de fendilhamento, no entanto este tipo de fendilhamento refere-se somente a fendas isoladas ou fendas longitudinais ramificadas, que na maioria dos casos não apresentavam desagregação de materiais. A correção destes defeitos pode ser tratada com técnicas de tratamento superficial, evitando que estas evoluam para um nível de gravidade superior, podendo-se desta forma prolongar a vida útil do pavimento.

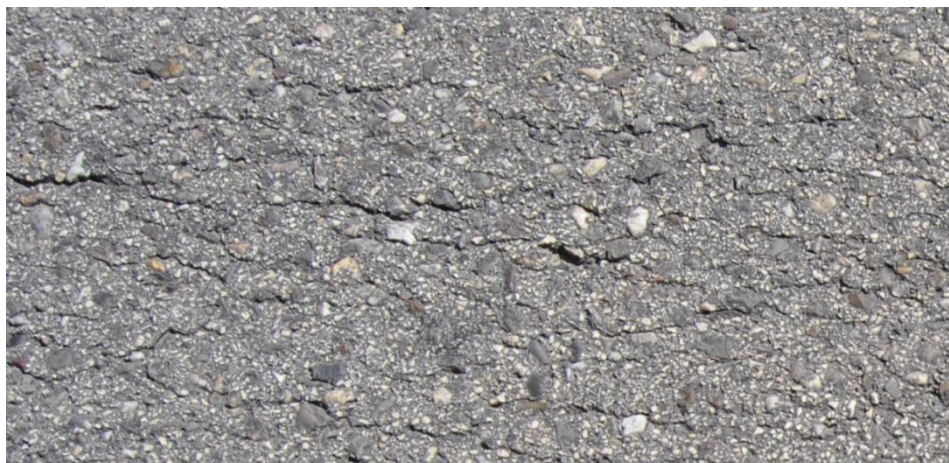
Figura 23. Fenda Longitudinal Ramificada

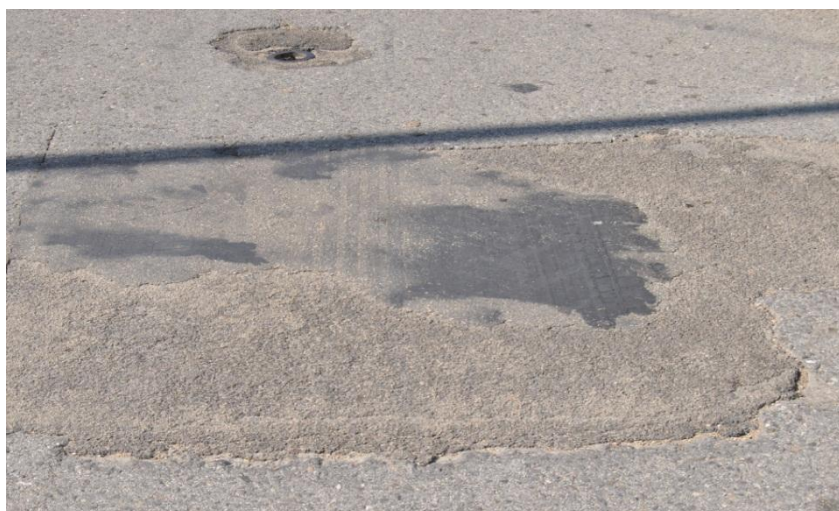
Em situações pontuais verificou-se também a existência de reparações mal executadas ou com má elaboração das juntas, principalmente em zonas de travessias urbanas, as quais deveriam ser também alvo de intervenção a nível estrutural do pavimento.

A Figura 24 mostra um exemplo de uma reparação mal executada

Figura 24. Reparação mal executada

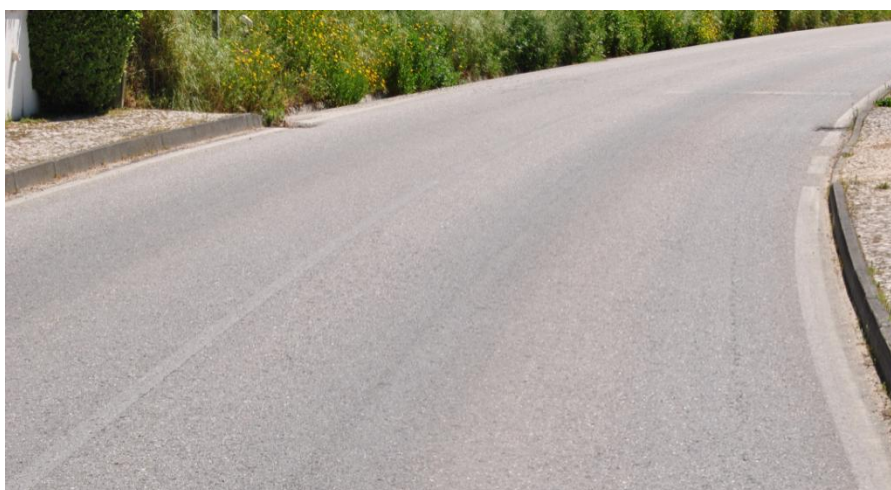
Um dos problemas principais que também se confirmou no levantamento visual, em consonância com os resultados fornecidos dos ensaios realizados à textura superficial (macrotextura) e ao coeficiente de atrito do pavimento, está relacionado com o polimento que grande parte do trecho apresenta. Como demonstrado anteriormente, o mesmo exhibe valores inferiores aos valores mínimos exigidos.

A Figura 26 mostra um exemplo do polimento existente no pavimento

Figura 26. Polimento existente no pavimento

Este tipo de degradação existente no pavimento poderá ser colmatada através da aplicação de uma das técnicas de tratamentos superficiais a frio, que permite rejuvenescer as características superficiais de um pavimento envelhecido e desgastado, assegurando uma elevada rugosidade e uma boa impermeabilização, garantindo o prolongamento da vida útil do pavimento a um custo reduzido comparativamente com as misturas betuminosas a quente.

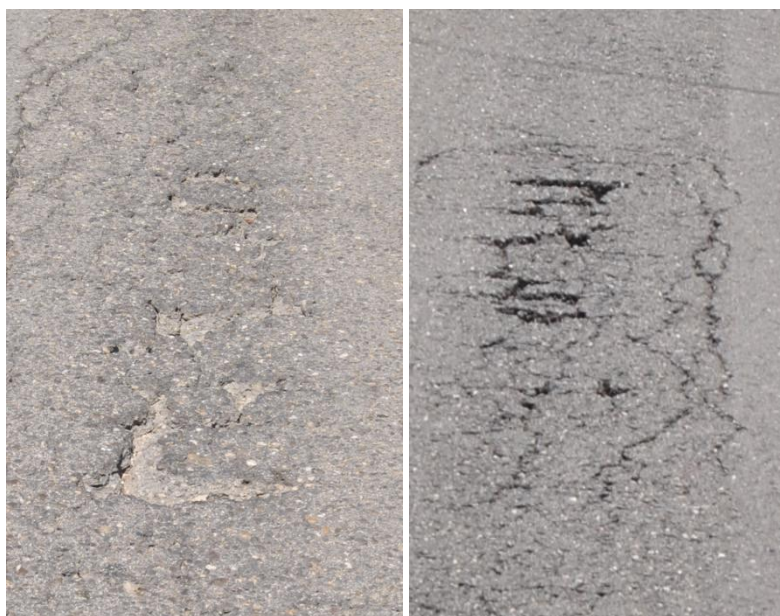
Figura 27. Pele de Crocodilo com desagregação de materiais

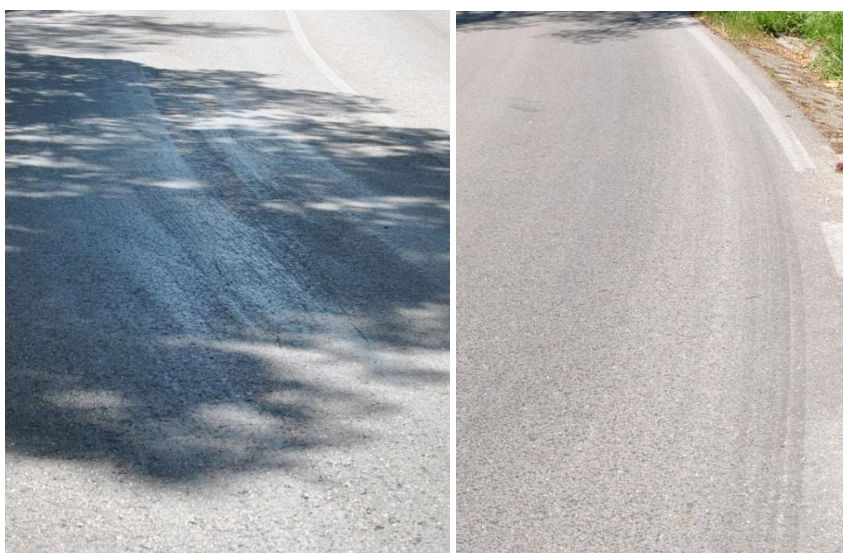
Figura 28. Polimento da camada de desgaste

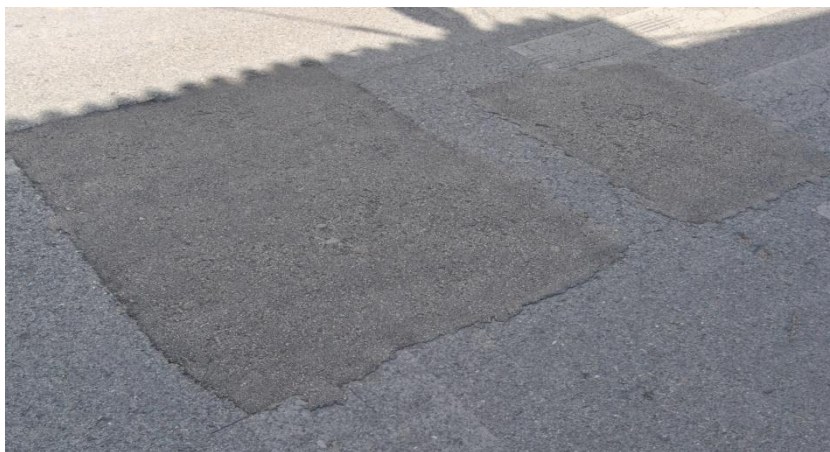
Figura 29. Reparações mal executadas

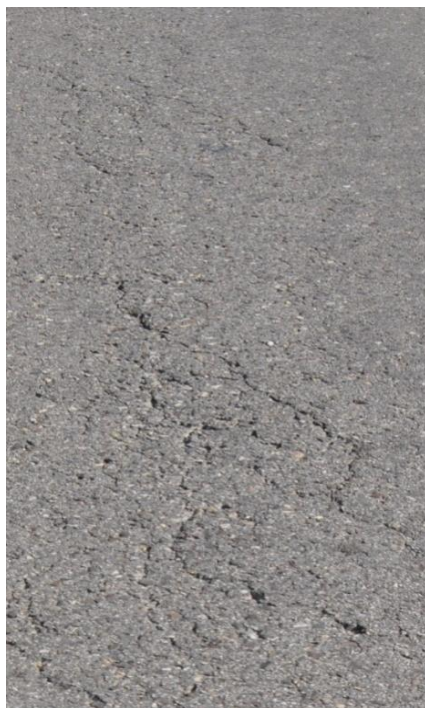
Figura 30. Fenda Longitudinal ramificada

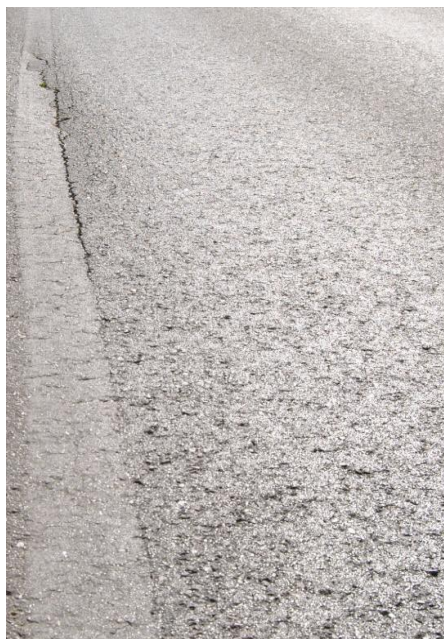
Figura 31. Assentamento localizado

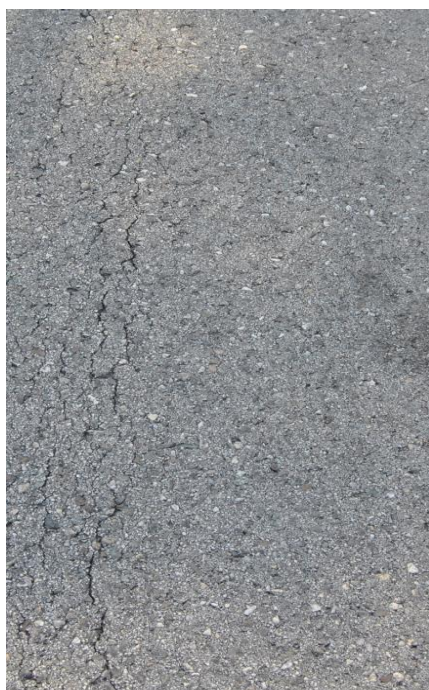
Figura 32. Fenda Isolada com evolução para fenda ramificada

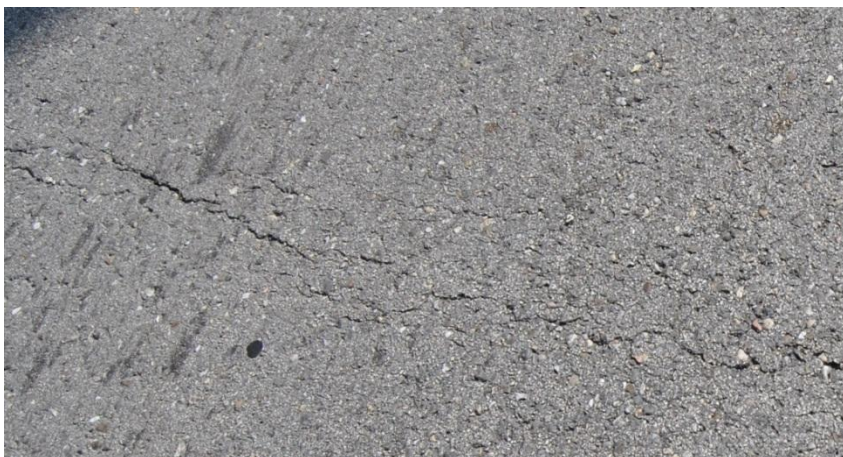
Figura 33. Fenda Isolada
